Newsletter SV mars 2019

Retour d'expérience

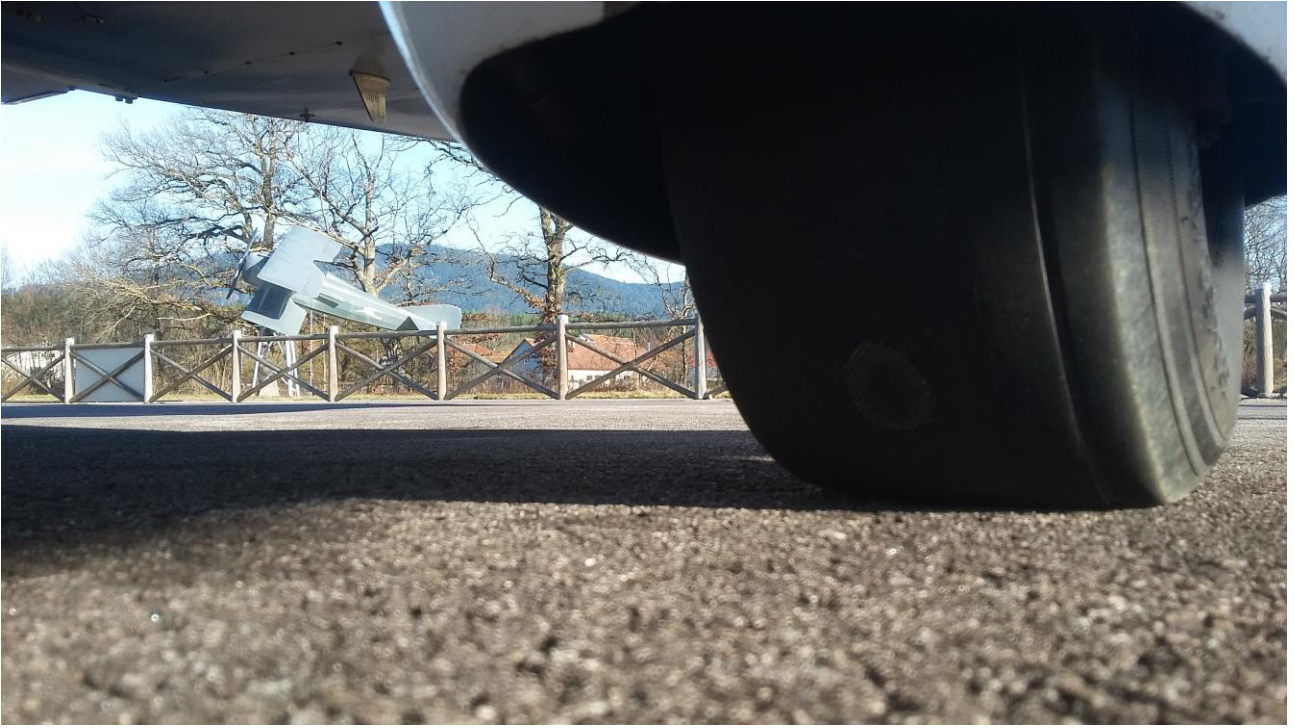
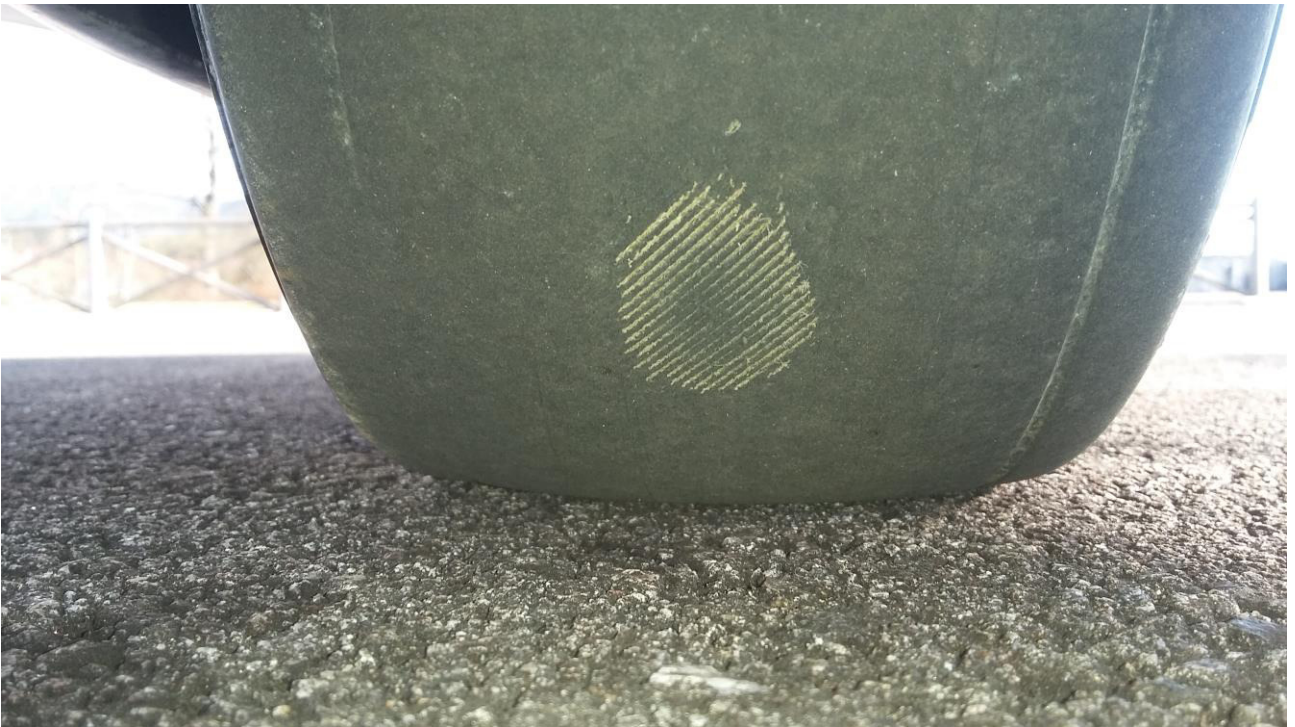
La semaine dernière, un pilote et son instructeur sortent le **JJ** du hangar et le dirigent vers la pompe, une fois stationné, ils constatent une particularité sur le pneu gauche, une « escalope » en jargon aéronautique.

Il s'agit d'un méplat qui se forme lors d'un freinage trop appuyé entraînant un blocage momentané de la roue.

Un pneu de DR400 est composé de quatre couches de toiles, si vous constatez que ces toiles sont visibles, vous devez avertir un instructeur ainsi que notre mécanicien. Le risque d'éclatement à l'atterrissage est important avec une éventuelle sortie de piste et une destruction partielle ou totale de la machine sans parler des conséquences pour l'équipage.

Dans le cas cité, l'appareil a été remis en oeuvre grâce à l'intervention de notre mécanicien qui a changé le pneu et constaté la présence d'une deuxième « escalope ».

Si vous avez un doute sur votre atterrissage et votre freinage, ne laissez pas l'appareil au pilote suivant sans inspecter scrupuleusement les roues.
